Relazione illustrativa dell'organizzazione e realizzazione della missione di rilievo e prima elaborazione dei dati di n.2 edifici siti nella National Preserve "Kyiv-Pechersk Lavra" in Ucraina svolta dal 26 Giugno al 1 Luglio 2023

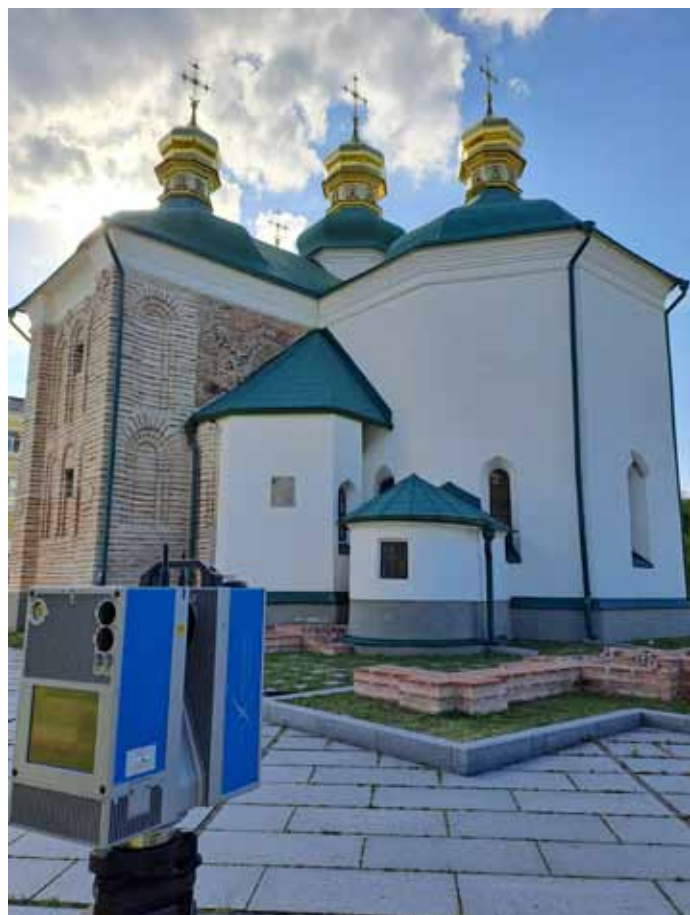
L'elemento principale è il **laser scanner 3D Zoller + Frohlich IMAGER® 5010**.

Laser class	1		
Beam divergence	<0,3 mrad (fullangle)		
Beam diameter	approx. 3,5 mm (0,1 m distance)		
Range	187,3 m (unambiguity interval)		
Minimum distance	0,3 m		
Resolution range	0,1 mm		
Data acquisition rate	Max. 1.016 million pixel / sec.		
Linearity error	≤ 1 mm		
Range noise	black 14%	grey 37%	white 80%
Noise 10 m	0,5 mm rms	0,4 mm rms	0,3 mm rms
Noise 25 m	1,0 mm rms	0,6 mm rms	0,5 mm rms
Noise 50 m	2,7 mm rms	1,2 mm rms	0,8 mm rms
Noise 100 m	10 mm rms	3,8 mm rms	2,0 mm rms
Laser plummet	<1,5 mm a 1,5 m		
Levelling display	electronic level in onboard display and LRC		
Communication	1GB Ethernet / W-Fi		
Data storage	internal 64 GB flash card, 2 x 32 GB USB external flash drive

Caratteristiche tecniche laser scanner 3D Zoller + Frohlich IMAGER® 5010.

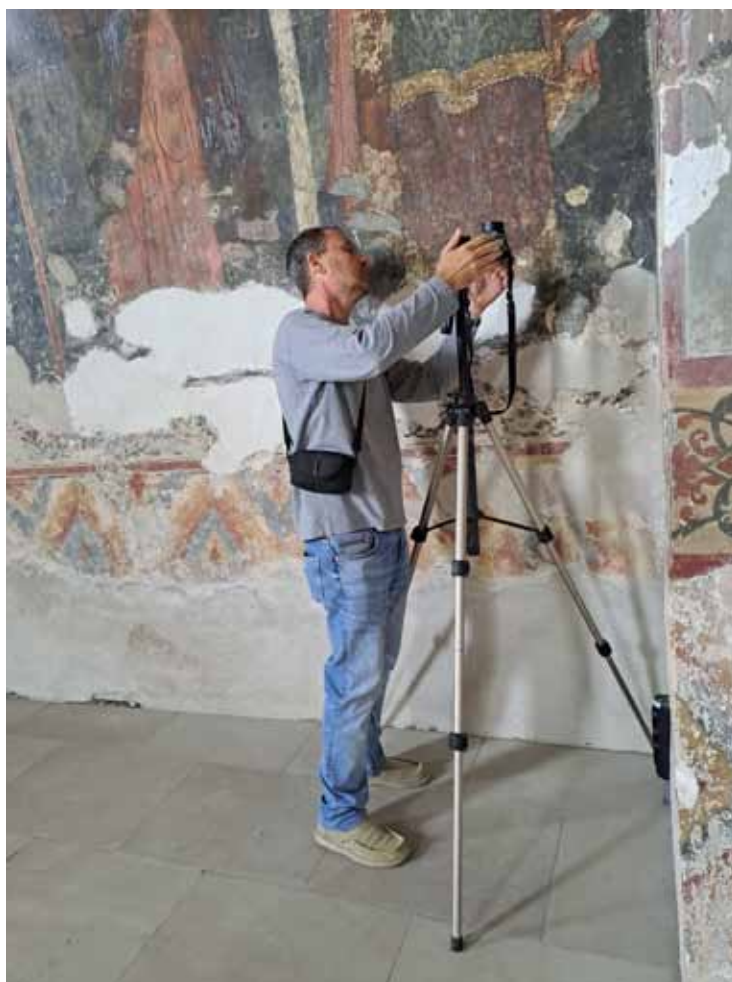
Fotocamera α6000 della SONY con sensore APS-C.

Caratteristiche tecniche:

TIPO DI SENSORE

Sensore APS CMOS Exmor® HD di tipo APS-C (23,5 x 15,6 mm)

NUMERO DI PIXEL (EFFETTIVI)

Circa 24,3 megapixel

SENSIBILITÀ ISO

Foto: equivalente a ISO 100-25.600 (1/3 stop EV), AUTO (ISO 100-25.600, limite inferiore e superiore selezionabili); video: equivalente a ISO 100-12.800 (1/3 stop EV)/AUTO (ISO 100-12.800, limite inferiore e superiore selezionabili).

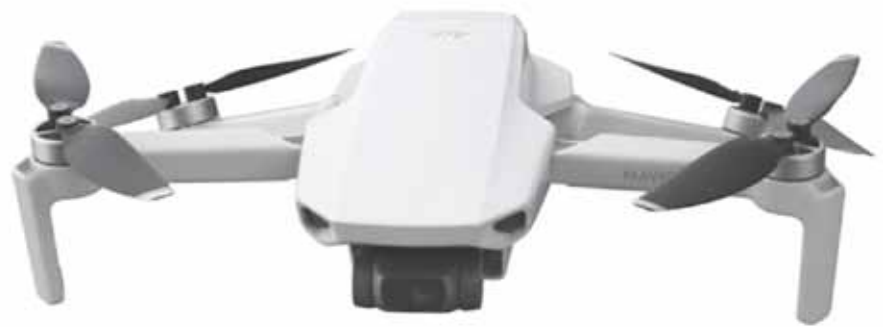
Drone Dji Mavic Mini

Hovering Accuracy Range: vertical +/- 0.1m (with Vision Positioning), +/- 0.5m (with GPS Positioning); horizontal +/- 0.3 (with Vision Positioning), +/- 1.5m (with GPS Positioning).

GNSS Module: GPS+GLONASS. 3 axis stabilizer (tilt, roll, pan)

Sensing system: downward 0.5-10m; Operating environment: Non-Reflective, discernable surfaces, with diffuse reflectivity ($>20\%$), and adequate lighting ($\text{lux} > 15$).
Camera: sensor 1/2,3" CMOS, lens: FOV 85° , 35 mm format equivalent 24mm, Aperture: f/2.8,

Focus range 1 m to ∞ ; ISO video: 100-3200 (auto and manual), Photos: 100-1600 (auto) 100-3200 (manual).
Transmission system: Enhanced Wi-Fi; Live View quality: 720p/30fps.

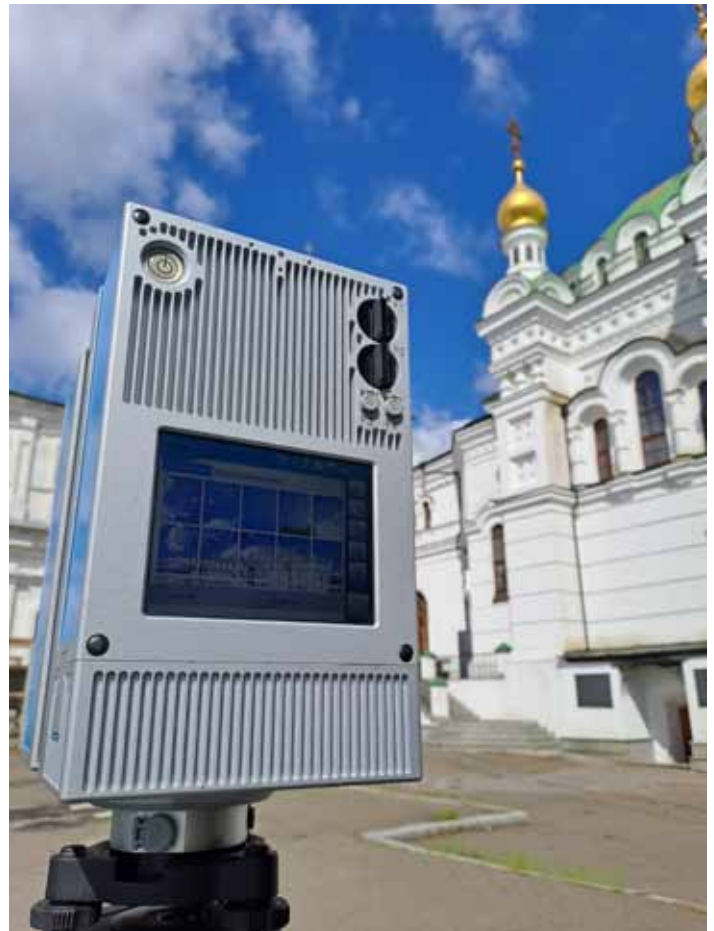
Chiesa dei Santi Antonio e Teodosio con l'annesso refettorio, posizionamento dello strumento sulla zona posteriore dell'edificio.

La conformazione dell'edificio vede una parte collegata ad un secondo complesso che non è stato rilevato, si è pertanto partiti con il rilievo dal retro, una zona che è separata dal resto dell'area del complesso anche da un muro alto 2mt.

Per coprire al meglio quest'area sono state realizzate 10 stazioni di scansione con una griglia di 3 mm a 10 mt, lo strumento, terminata la scansione, realizza anche un fotomosaico sferico di foto in HD che permette di "colorare" con le coordinate RGB la nuvola di punti.

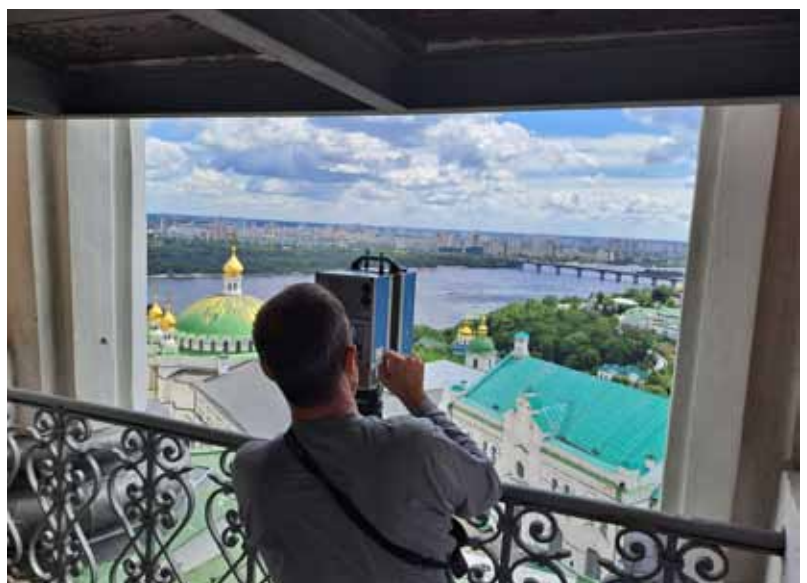
Chiesa dei Santi Antonio e Teodosio , ripresa dei tetti dalla parte superiore della torre campanaria del complesso di "Kyiv-Pechersk Lavra"

Per la parte rimanente dell'edificio e dell'annesso refettorio si sono realizzate altre 10 scansioni con la stessa precisione, due delle quali dal punto più alto (raggiungibile con la strumentazione) della torre campanaria del complesso, che ci hanno permesso anche di coprire tutta la zona del tetto del refettorio e quella frontale delle cupole della chiesa.

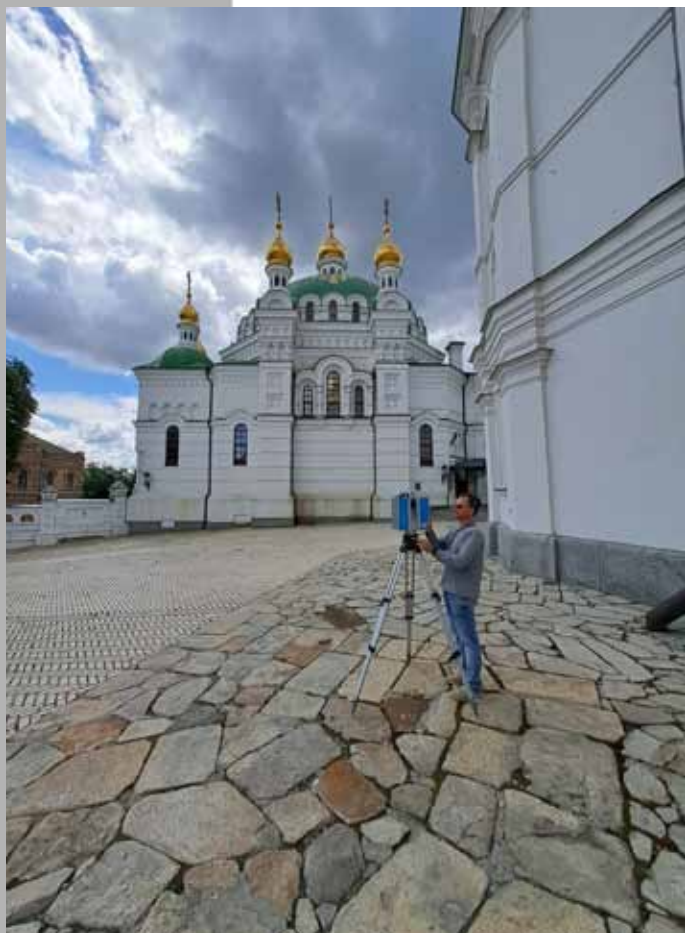
Chiesa dei Santi Antonio e Teodosio con l'annesso refettorio, posizionamento dello strumento sulla zona laterale (la parte accessibile dalla piazza del complesso) e frontale.

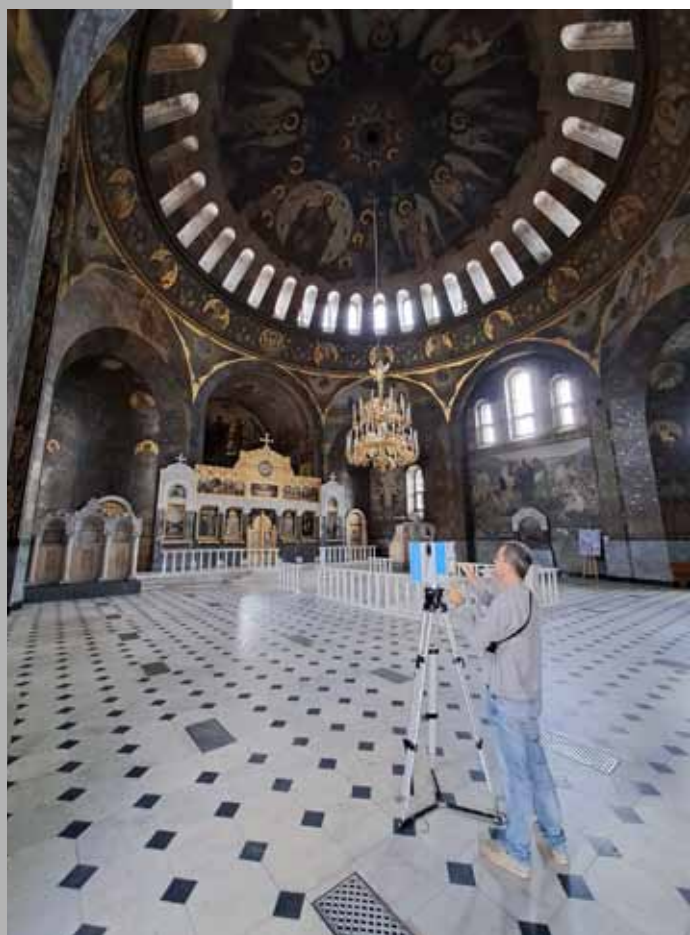
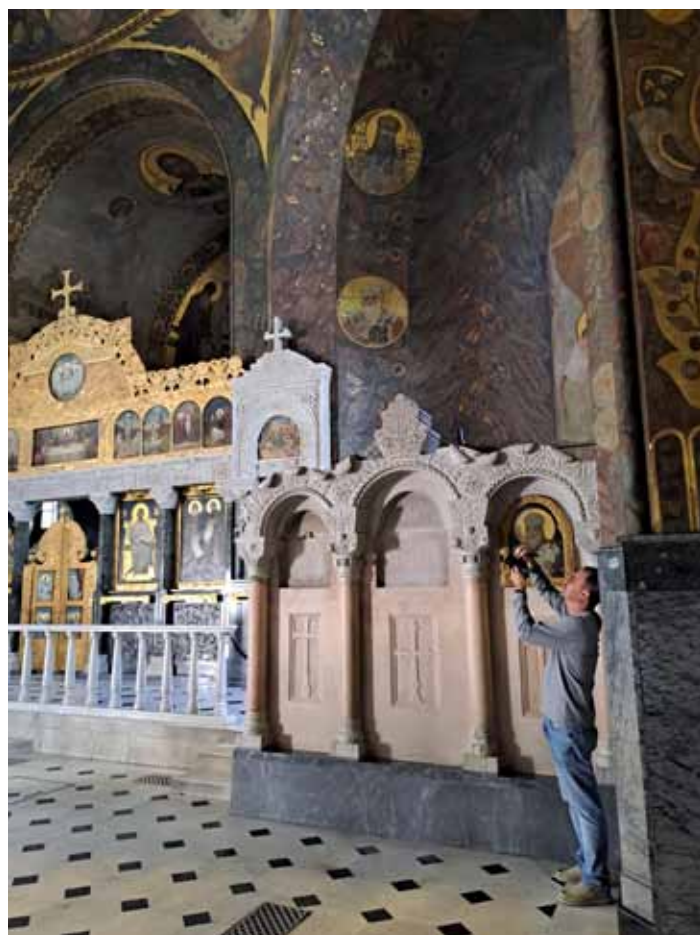
Chiesa dei Santi Antonio e Teodosio : Stazione di scansione in interno e riprese fotografiche per il modello fotogrammetrico dell'interno.

Per coprire tutte le zone accessibili dell'interno invece sono servite 8 stazioni di scansione alla stessa risoluzione mentre le foto per la fotogrammetria sono state completate tra il primo e il secondo giorno, in cui si è realizzata, da terra e con cavalletto, la fotomosaicatura completa della cupola, per un totale di 508 fotografie.

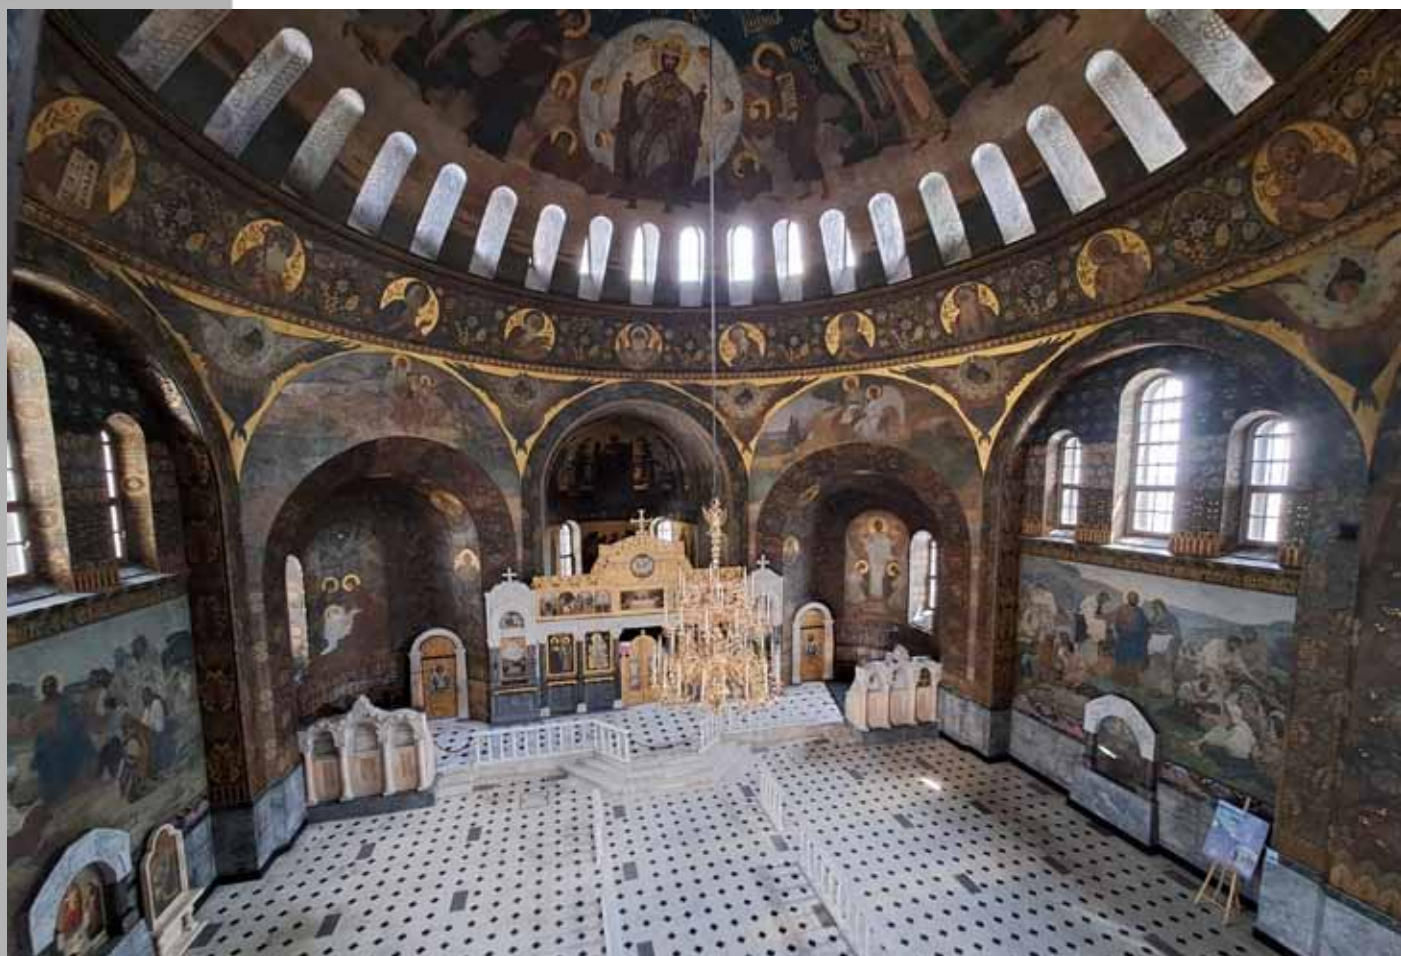
Chiesa dei Santi Antonio e Teodosio :Stazione di scansione della zona sopraelevata.

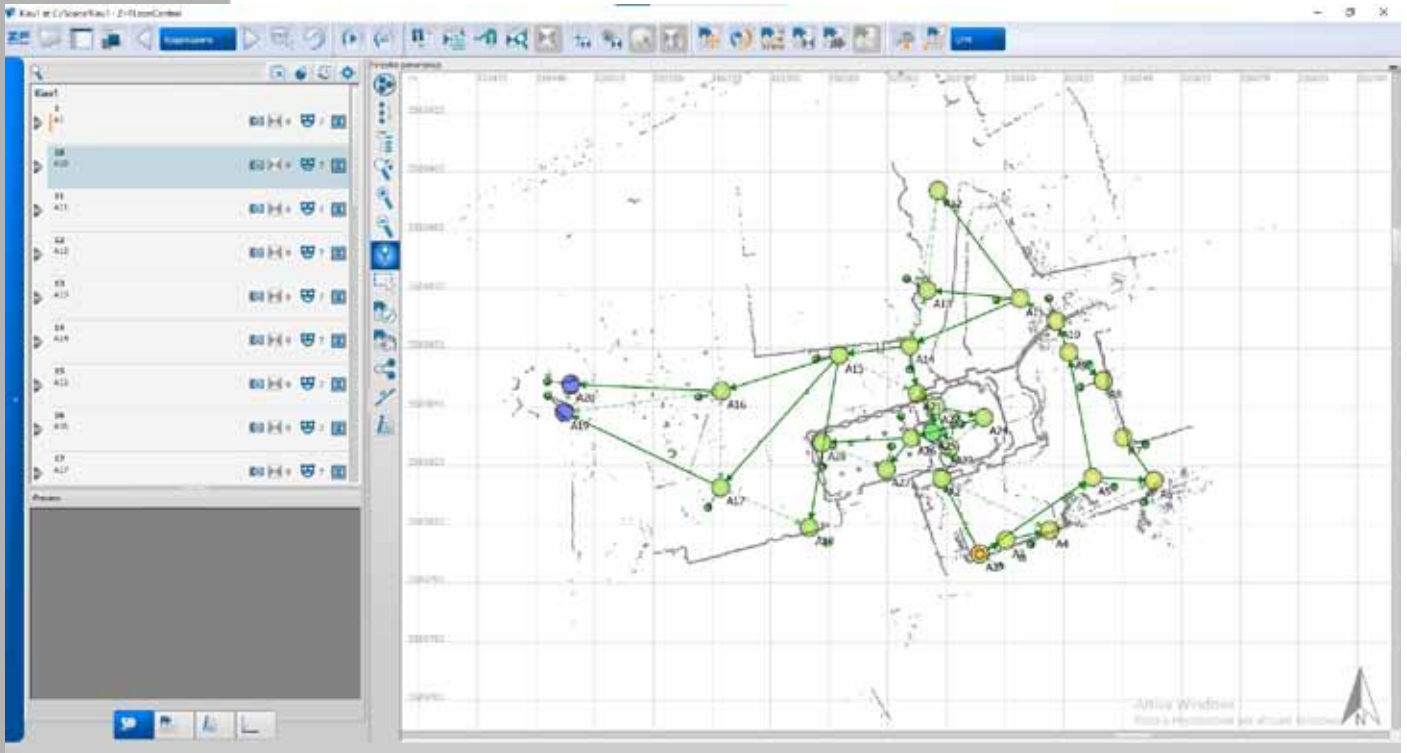
Chiesa dei Santi Antonio e Teodosio : Vista del software di registrazione con mappatura della posizione delle scansioni.

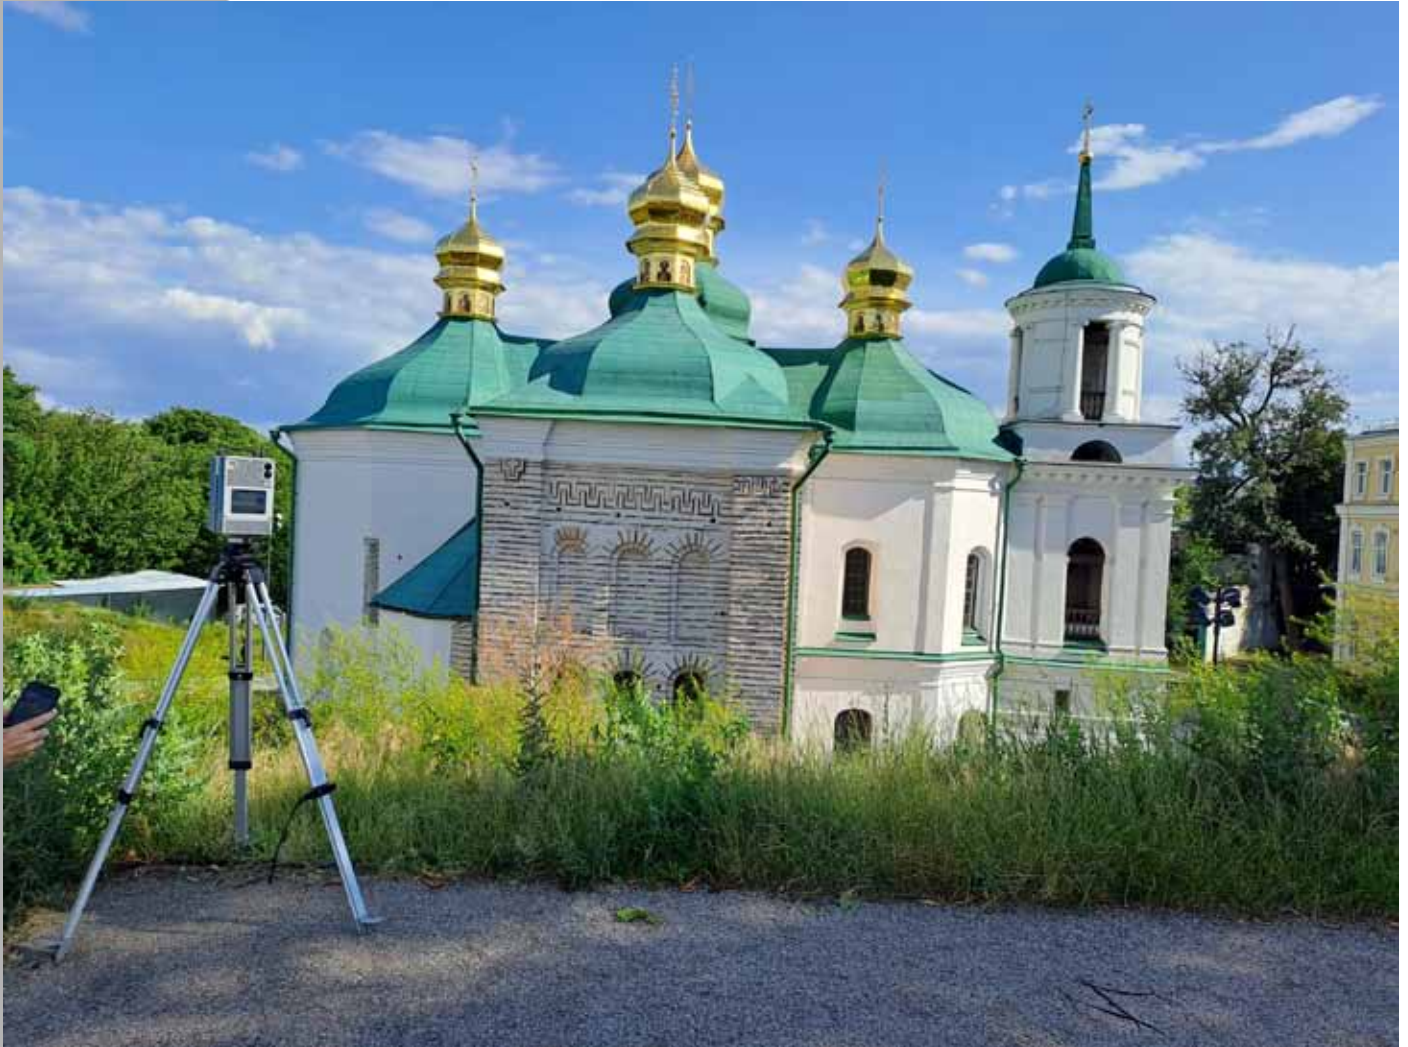
Sfruttando il bel tempo, abbiamo iniziato il rilievo dalla parte alta del campanile fino a dove era possibile accedere con l'attrezzatura, la ripida scala di accesso ci ha costretto a posizionare lo scanner su ogni pianerottolo. Al contempo, poter accedere al campanile ci ha permesso di rilevare una buona parte del tetto.

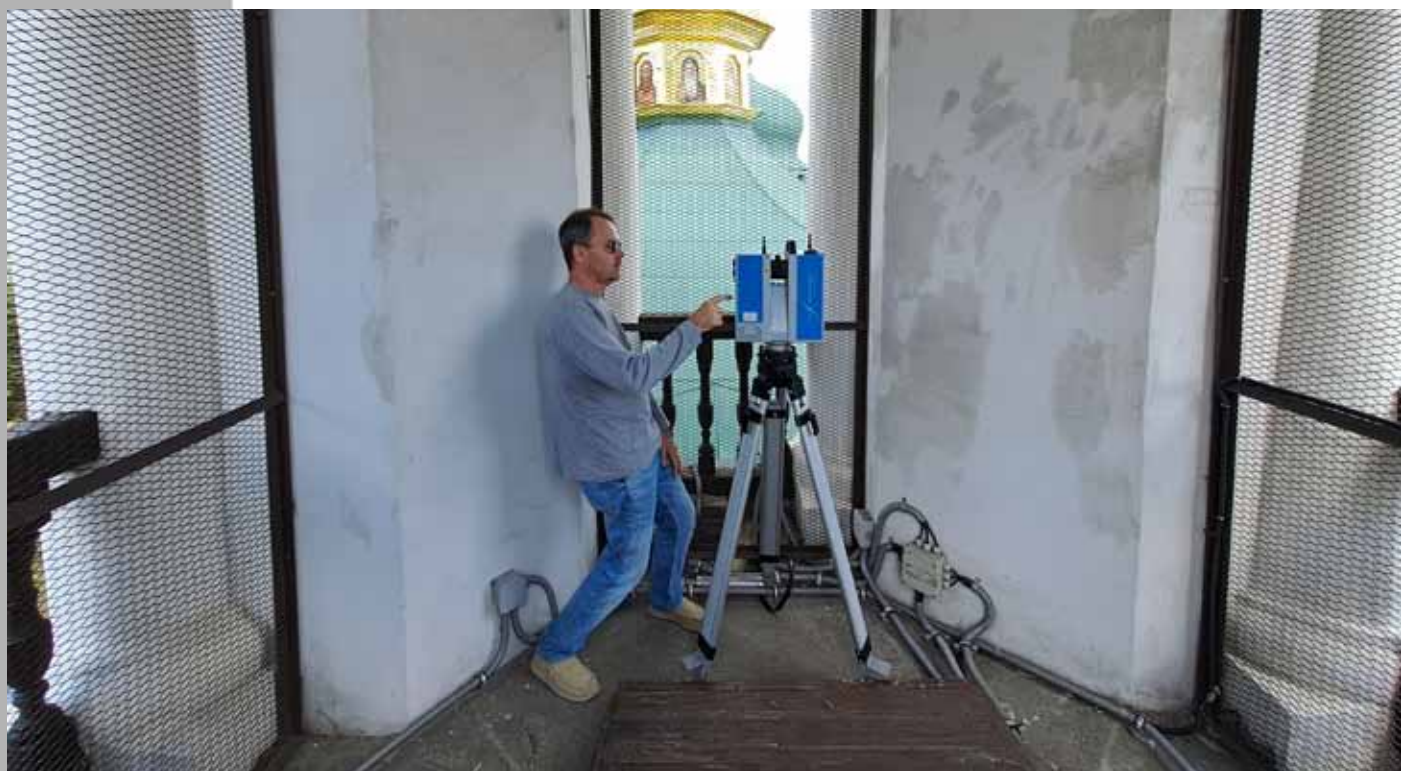
Chiesa di San Salvatore di Berestove: Stazione di scansione alla sommità del campanile, raggiungibile con una ripida scala in muratura e legno.

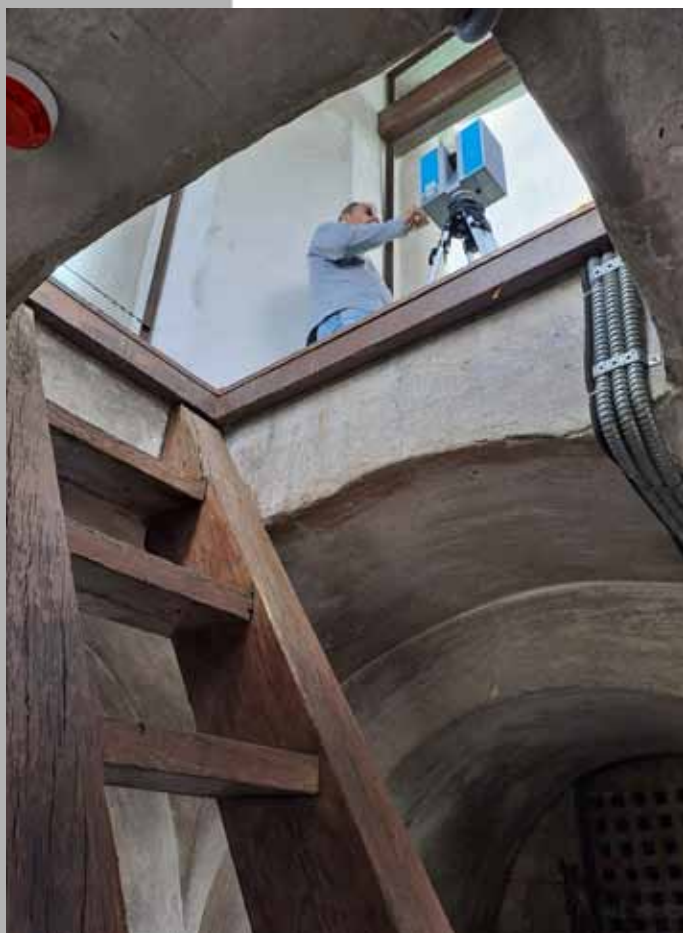
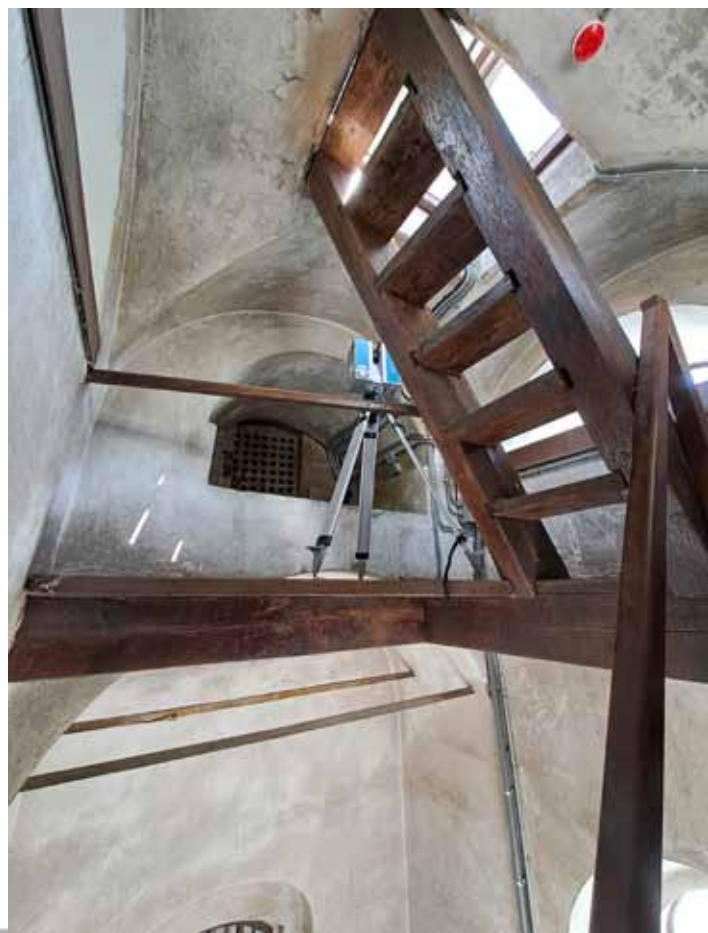
Chiesa di San Salvatore di Berestove: Alcune immagini delle numerose stazioni di scansione realizzate per rilevare il campanile e la scala di accesso.

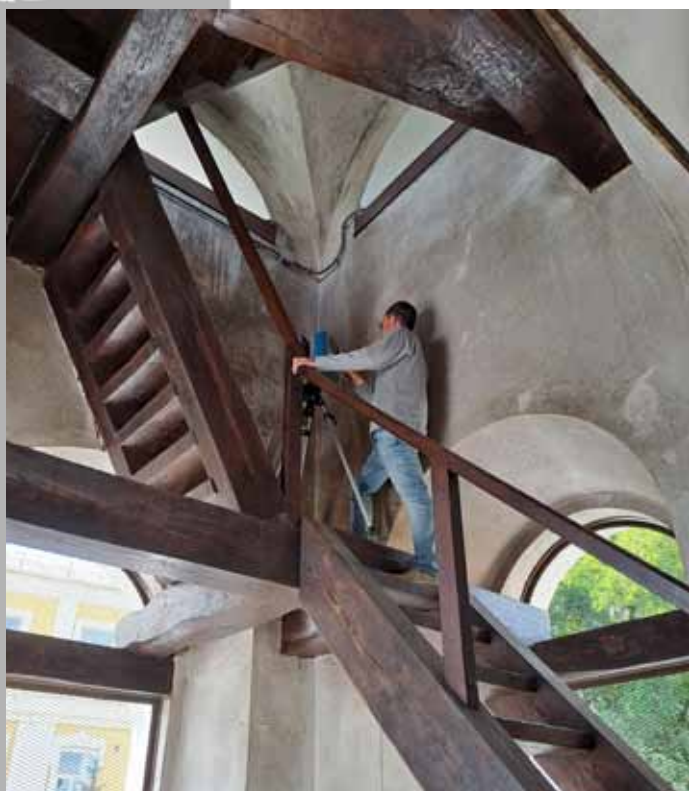
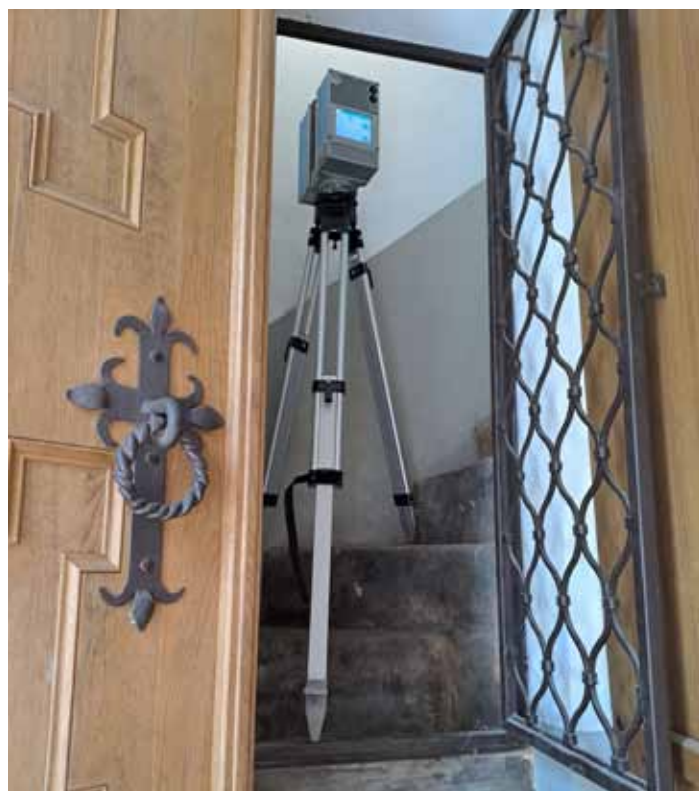
Chiesa di San Salvatore di Berestove: Alcune immagini delle numerose stazioni di scansione realizzate per rilevare il campanile e la scala di accesso.

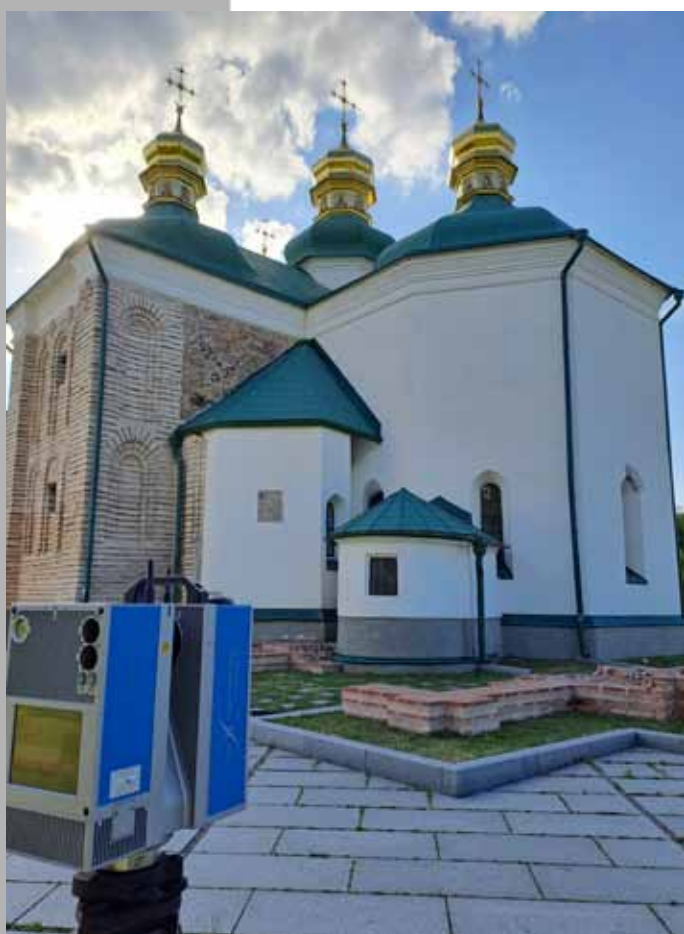
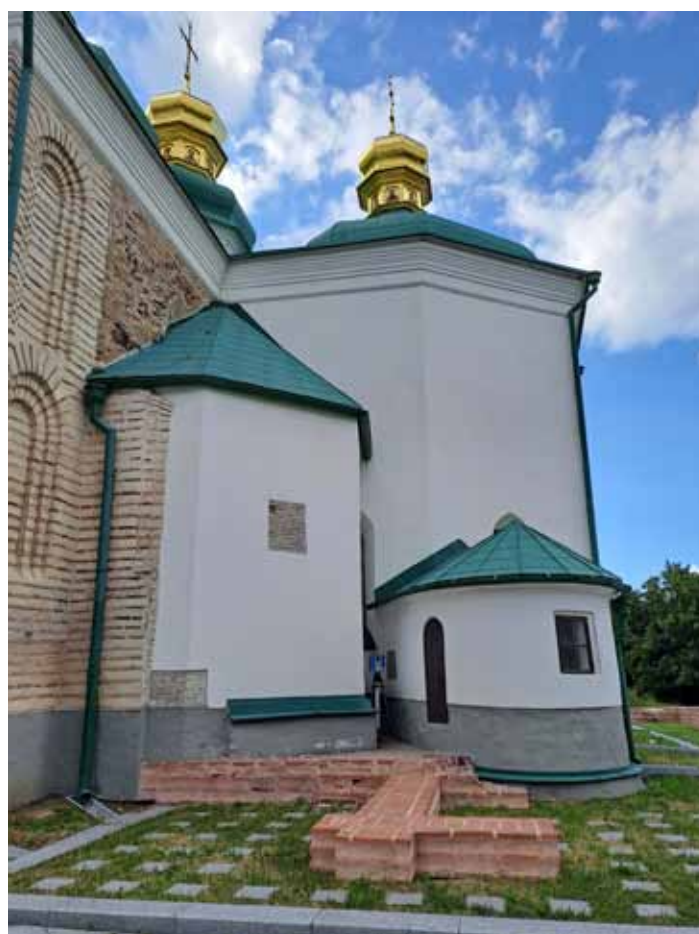
Chiesa di San Salvatore di Berestove: Alcune immagini delle stazioni di scansione esterne.

Terminato il campanile ci siamo concentrati sugli esterni realizzando 23 stazioni, la conformazione del territorio circostante presentava fortunatamente diverse posizioni rialzate, un terrapieno sulla sinistra della chiesa con una passeggiata che portava ad un parco e un terrapieno sulla destra, da queste due posizioni rialzate è stato possibile rilevare molta della superficie delle cupole.

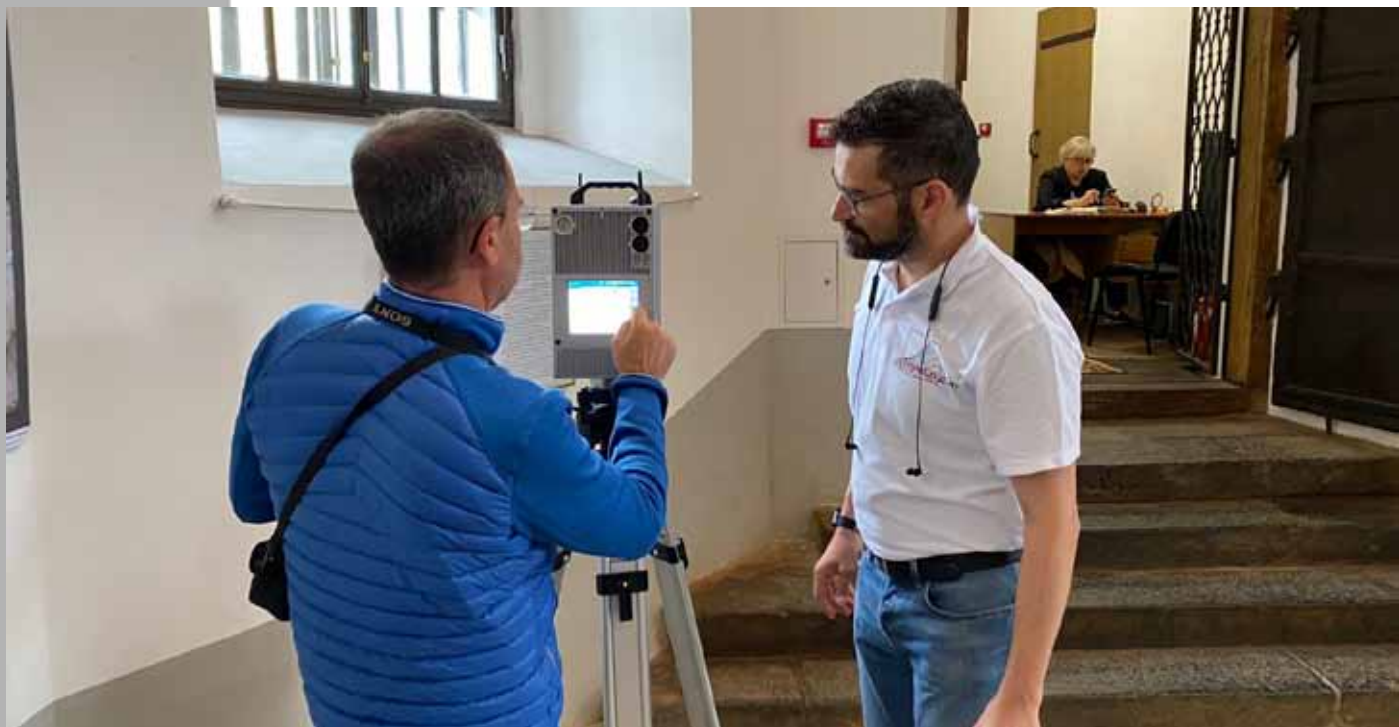
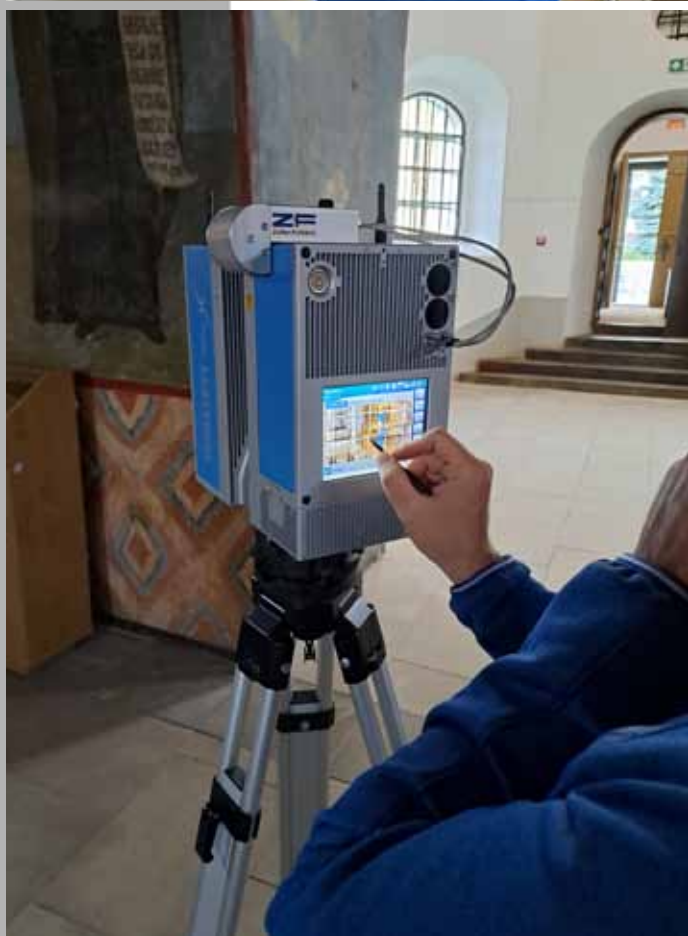
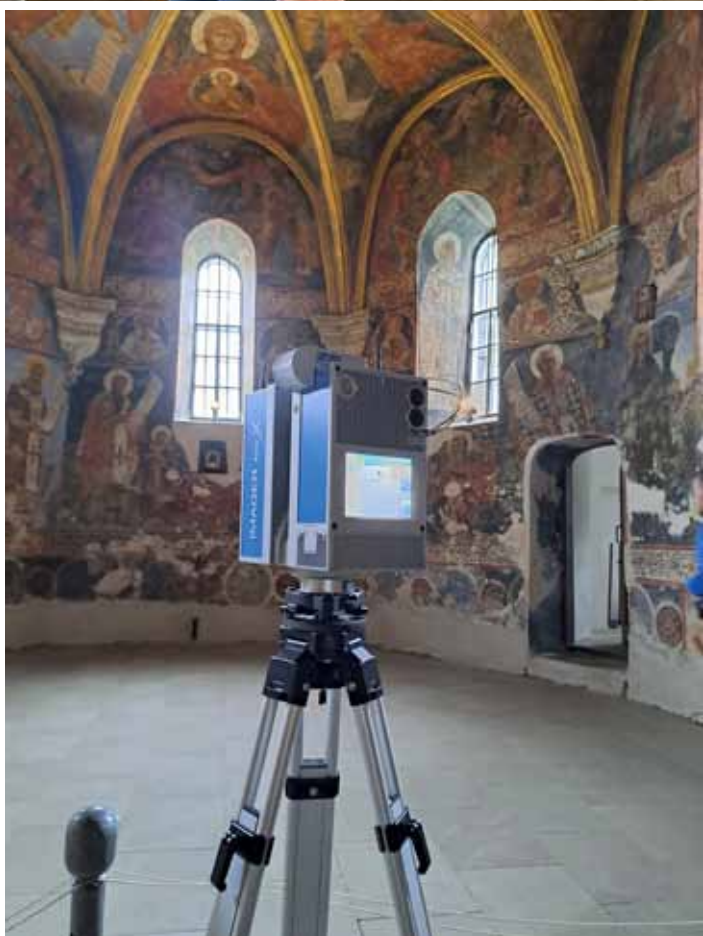
Abbiamo quindi realizzato 25 scansioni dell'interno, durante questa fase di lavoro abbiamo ricevuto la visita del Vice Capo Delegazione dell'Ambasciata Italiana il Dott. Francesco Pesce che ha seguito con interesse alcune fasi del rilievo e si è rivelato molto entusiasta del progetto.

Di tutti gli interni sono state scattate 932 foto per la fotogrammetria e la mappatura. Per raccogliere tutti i dati della seconda giornata sono state necessarie 8 ore di lavoro, successivamente abbiamo verificato tutti i dati e, in accordo con la dott.ssa Yegorova abbiamo dichiarato conclusa la fase di rilievo.

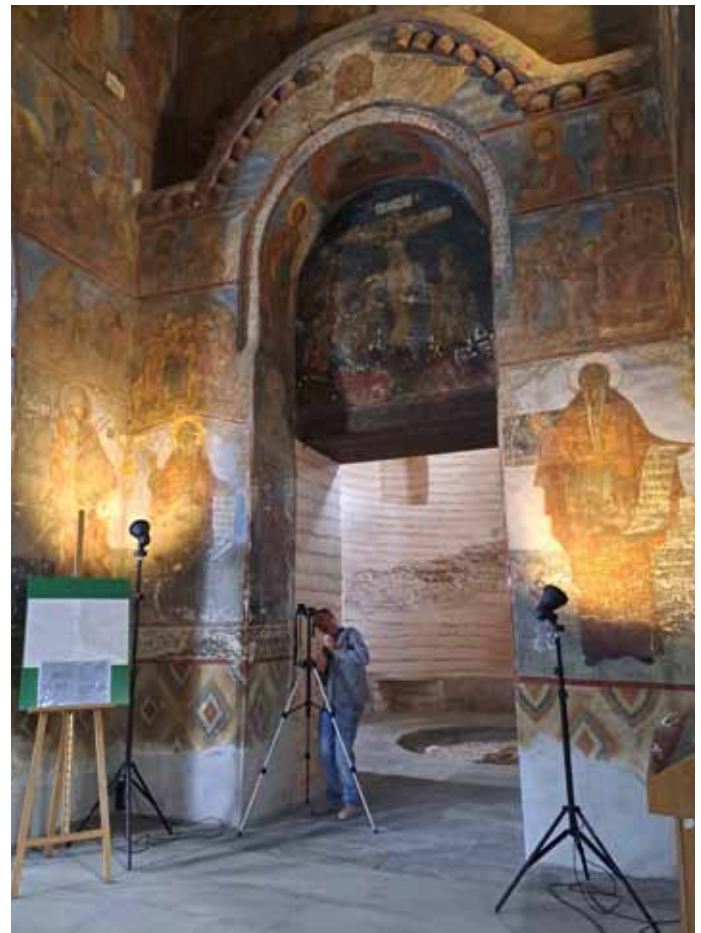
Chiesa di San Salvatore di Berestove:
Raccolta delle immagini per la
fotogrammetria.

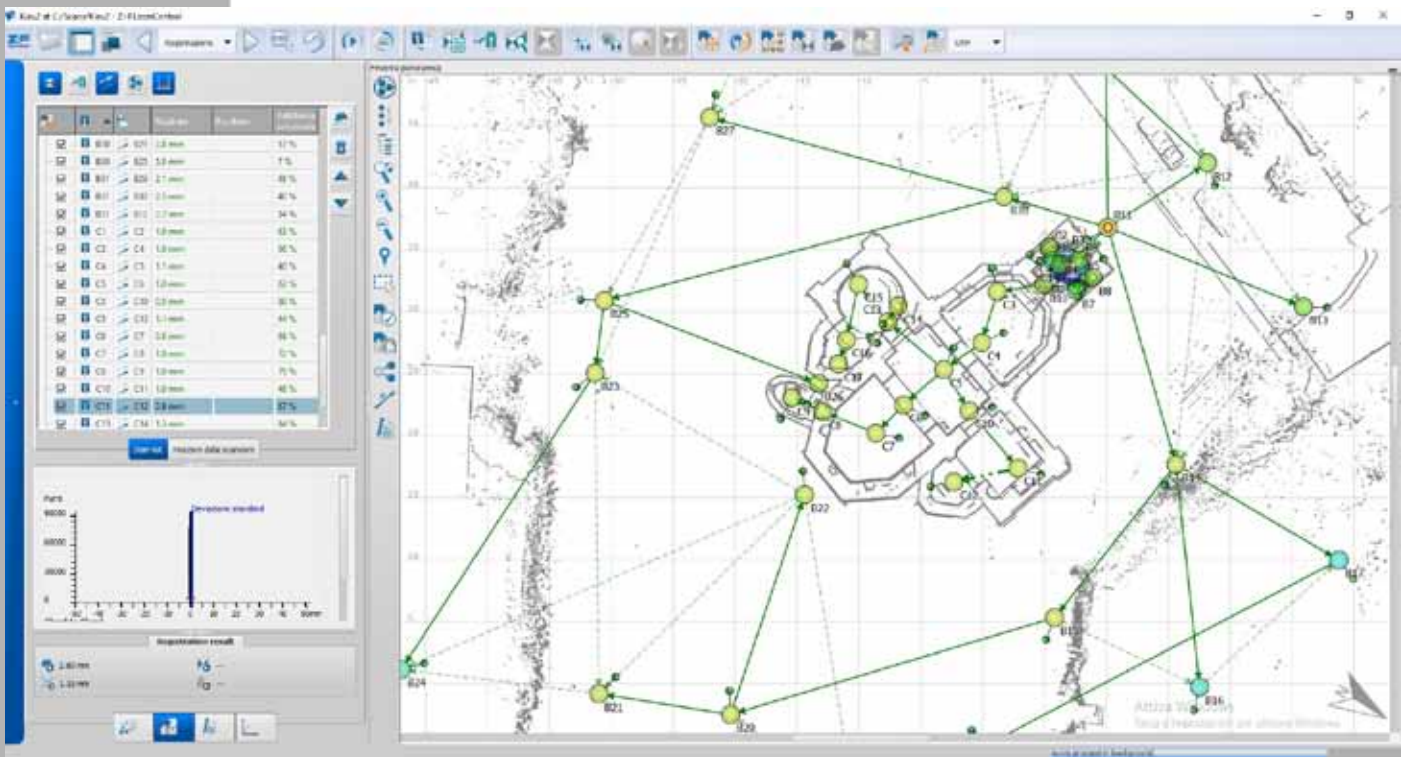
Chiesa di San Salvatore di Berestove: Vista del software di registrazione con mappatura della posizione delle scansioni, dettaglio.

I tempi di elaborazione delle nuvole sono di circa 12 ore di calcolo ogni modello, la registrazione delle 48 scansioni di San Salvatore di Berestovo ha dato esito nella quality standard deviation di 2,9 mm, mentre quella della Chiesa dei Santi Antonio e Teodosio con l'annesso refettorio di 4,2 mm. Al termine di questa elaborazione occorre "pulire" le nuvole di punti dal "rumore" e dai dati non necessari, il modello di San Salvatore di Berestovo pulito dal "rumore" con le scansioni decimate a 5 mm (per poter lavorare agevolmente il modello ed estrarre i dati) è complessivamente di 800 milioni di punti, eliminato il contesto la sola chiesa è 160 milioni di punti. I modello di San Salvatore di Berestove pulito dal "rumore" con le scansioni decimate a 5 mm è 950 milioni di punti, la sola Chiesa senza contesto è invece 110 milioni di punti.

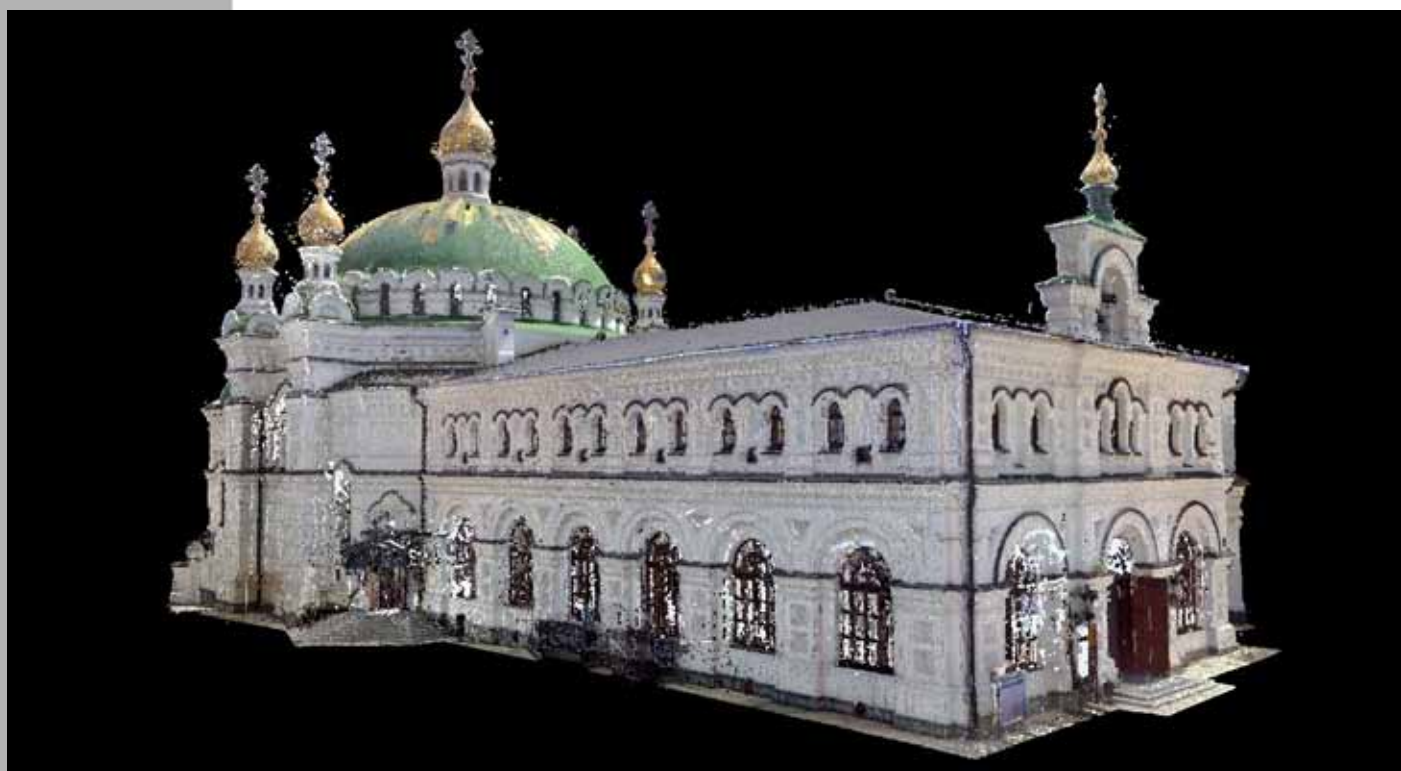
Chiesa dei Santi Antonio e Teodosio : Immagini della nuvola di punti elaborata in modo parziale

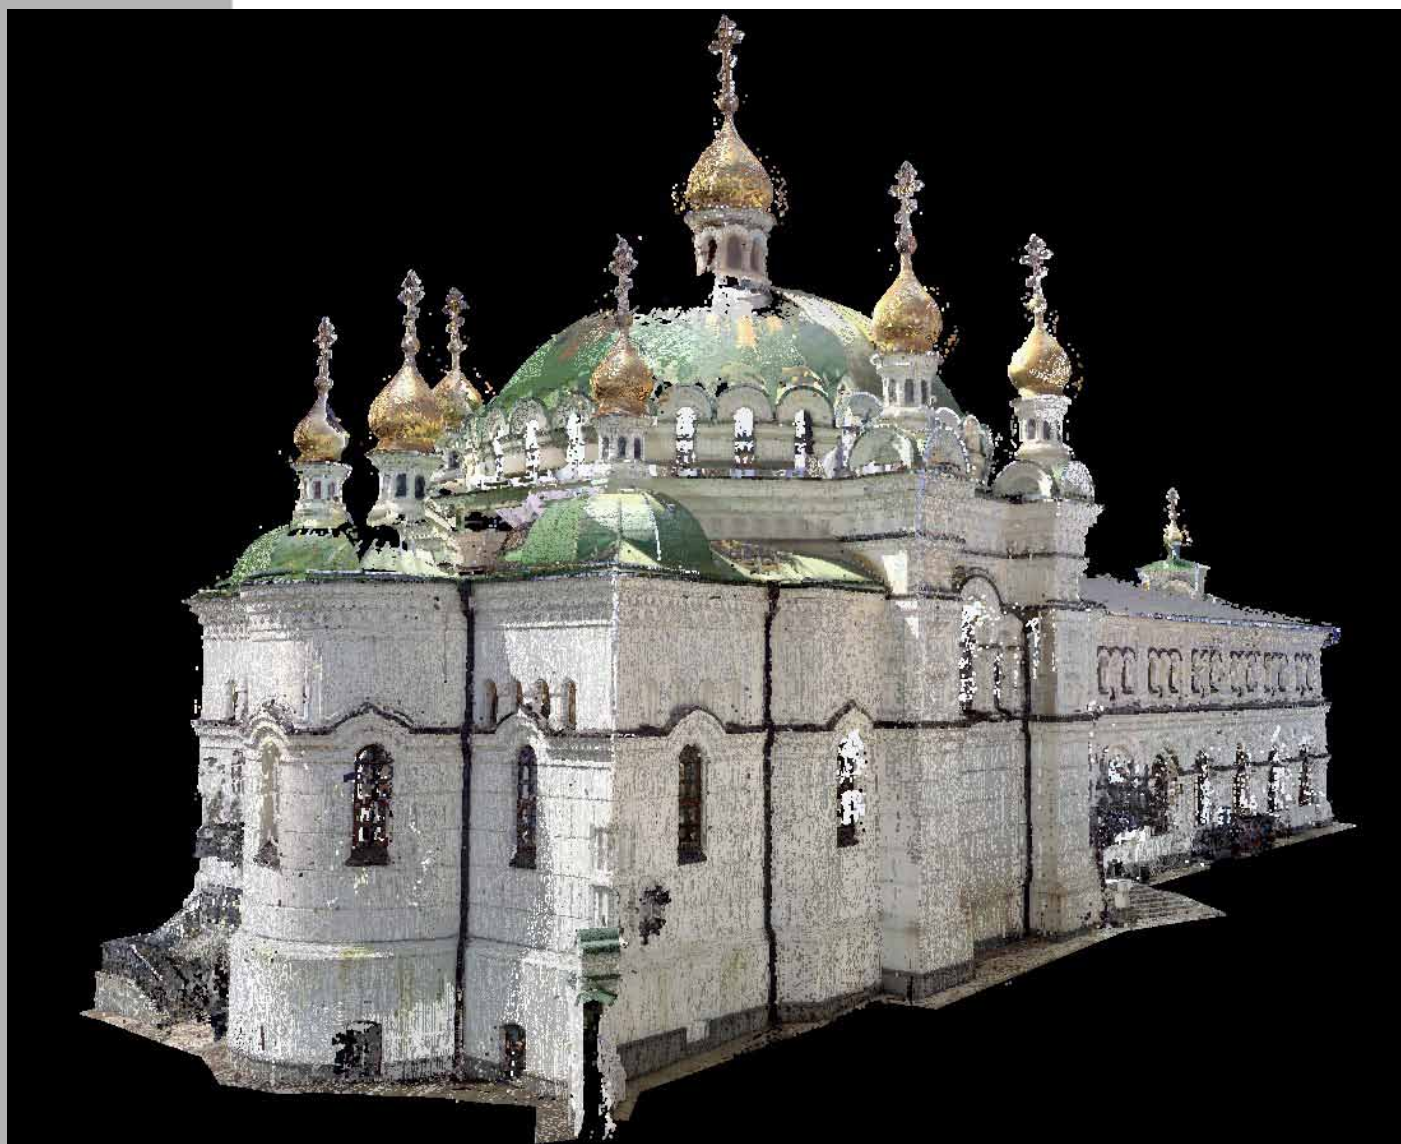
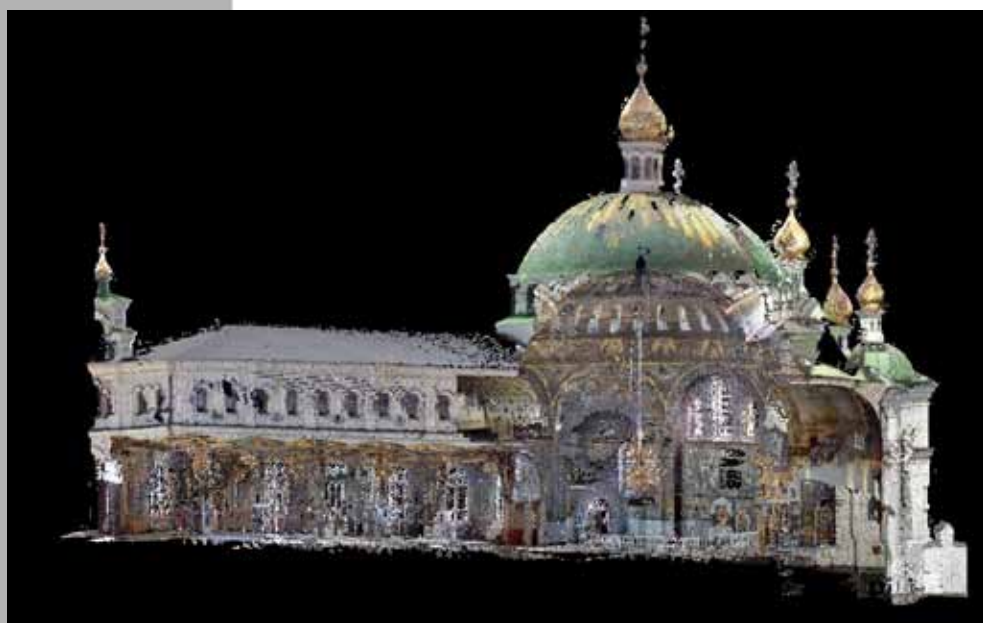
Chiesa dei Santi Antonio e Teodosio : Immagini della nuvola di punti elaborata in modo parziale - sezione con vista dell'interno.
