Relazione illustrativa dell'organizzazione e realizzazione della missione di rilievo e prima elaborazione dei dati di n.2 edifici siti nella National Preserve "Kyiv-Pechersk Lavra" in Ucraina svolta dal 26 Giugno al 1 Luglio 2023

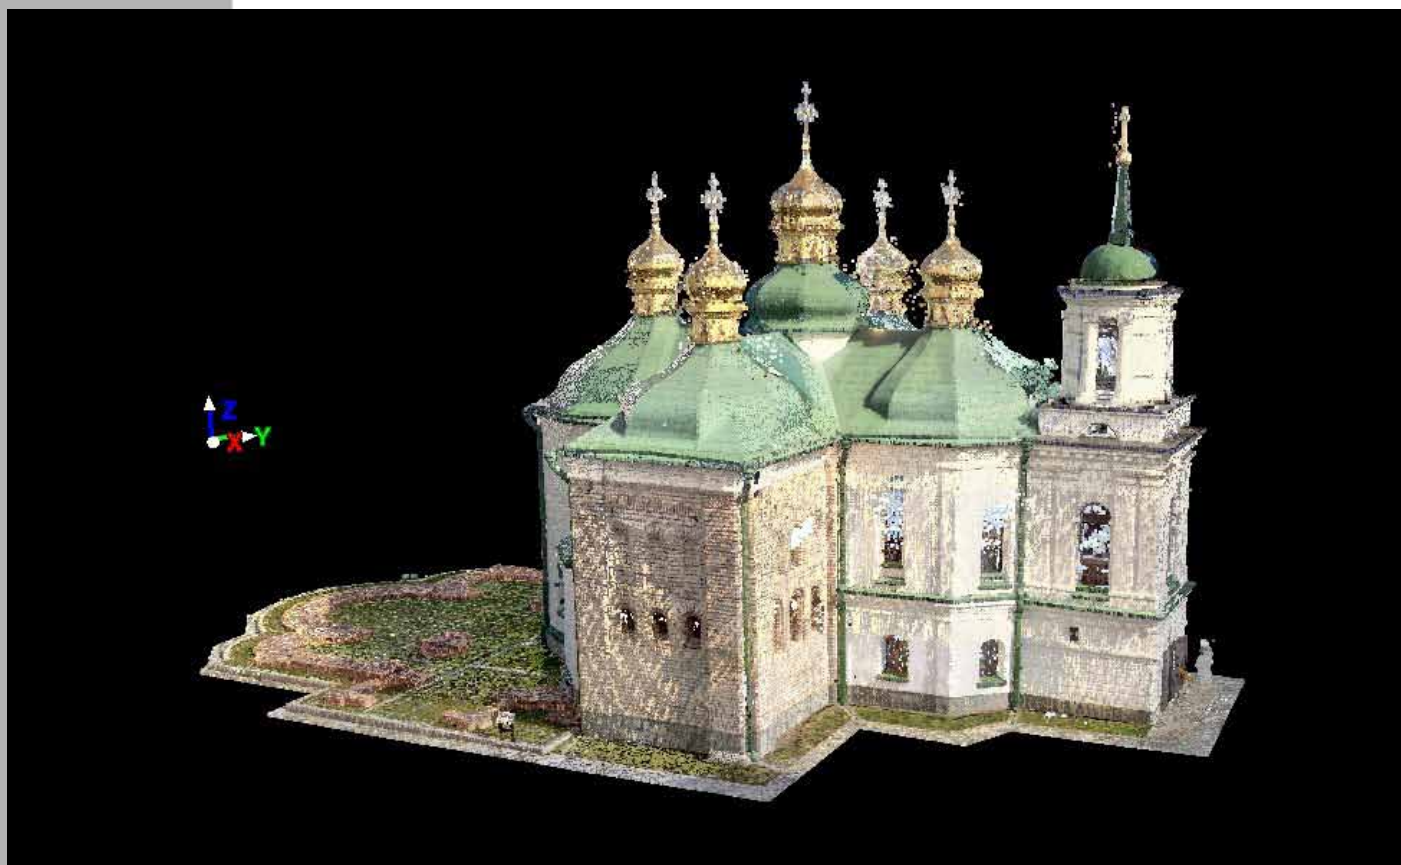
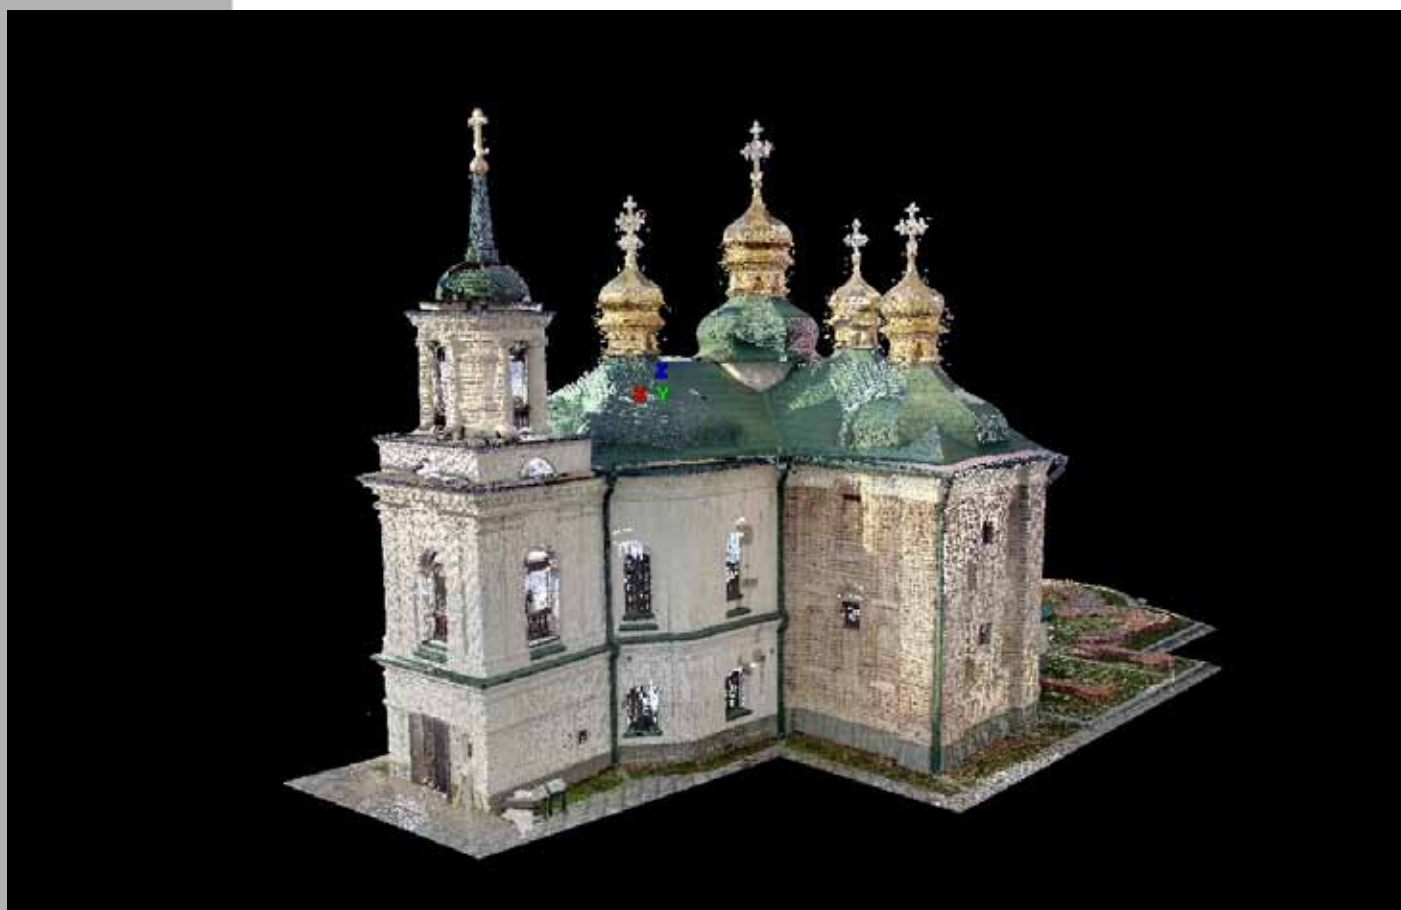
Chiesa di San Salvatore di Berestove: immagini della nuvola di punti derivata dalla registrazione di tutte le stazioni di scansione e pulita dagli elementi del paesaggio.

I tempi di elaborazione delle nuvole sono di circa 12 ore di calcolo ogni modello, la registrazione delle 48 scansioni di San Salvatore di Berestovo ha dato esito nella quality standard deviation di 2,9 mm, mentre quella della Chiesa dei Santi Antonio e Teodosio con l'annesso refettorio di 4,2 mm. Al termine di questa elaborazione occorre "pulire" le nuvole di punti dal "rumore" e dai dati non necessari, il modello di San Salvatore di Berestovo pulito dal "rumore" con le scansioni decimate a 5 mm (per poter lavorare agevolmente il modello ed estrarre i dati) è complessivamente di 800 milioni di punti, eliminato il contesto la sola chiesa è 160 milioni di punti. I modello di San Salvatore di Berestove pulito dal "rumore" con le scansioni decimate a 5 mm è 950 milioni di punti, la sola Chiesa senza contesto è invece 110 milioni di punti.
